# **BAB I**

## **PENDAHULUAN**

Berdasarkan uraian permasalahan diatas maka dapat diketahui bahwa penataan peralatan pada bengkel UD Motor belum tertata dengan baik. Sehingga sulit untuk mencari alat dan memerlukan waktu lebih lama untuk mendapat alat yang diinginkan. Oleh karena itu, maka perlu dilakukan penerapan mengenai kajian 5S (*Seiri, Seiton, Seiso, Seiketsu, Shitsuke*) dengan mempertimbangkan permasalahan yang ada pada bengkel UD Motor. Kajian 5S mampu meningkatkan produktivitas kerja para teknisi serta membuat lingkungan menjadi lebih nyaman karena segala sesuatu yang telah tertata rapi. Sehingga penulis mengangkat permasalahan tersebut sebagai penelitian dengan judul “Perbaikan Area Kerja Bengkel UD Motor dengan Metode 5S (*Seiri, Seiton, Seiso, Seiketsu, Shitsuke*).”

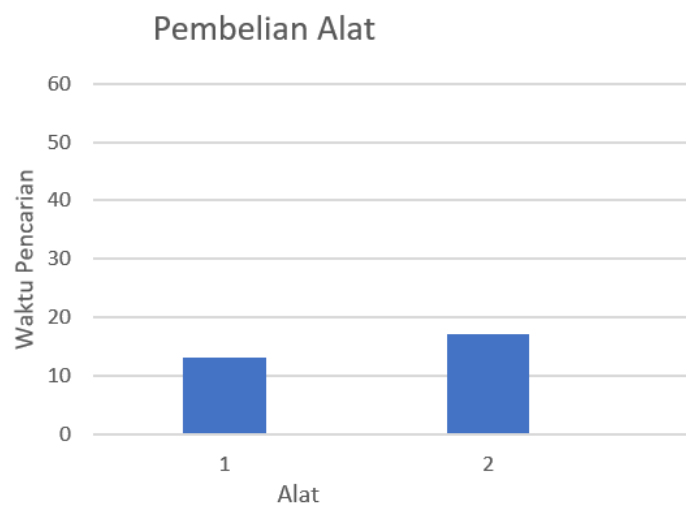
Berdasarkan hasil wawancara diketahui bahwa pada 2 bulan terakhir terdapat pembelian kunci berupa kunci ring pas ukuran 12 dan kunci pas ukuran 16-17. Pembelian tersebut terjadi karena mekanik tidak menemukan kunci tersebut dalam waktu yang lama saat melakukan perbaikan motor. Mekanik yang tidak menemukan alat dalam waktu lebih dari 10 menit lalu mengambil pada tempat *sparepart* alat baru tanpa membayar. Mekanik mengambil alat baru karena alat tersebut sangat diperlukan dalam perbaikan motor. Selain itu, pelanggan yang terburu-buru menuntut mekanik untuk memperbaiki motor dengan lebih cepat. Untuk menghemat waktu dibandingkan harus mencari alat,

maka mekanik memutuskan untuk mengambil alat baru tanpa izin dari pemilik. Apabila alat lama ditemukan di kemudian waktu, maka alat yang baru jarang digunakan karena alat menjadi *double*. Harga peralatan mulai dari Rp.15.000,00 namun, jika pembelian tersebut berlangsung secara terus menerus dapat merugikan bengkel. Data pembelian alat baru yang disebabkan peralatan sulit ditemukan ditampilkan pada Gambar 1.1.

Gambar 1. 1 Data Pembelian Alat Baru

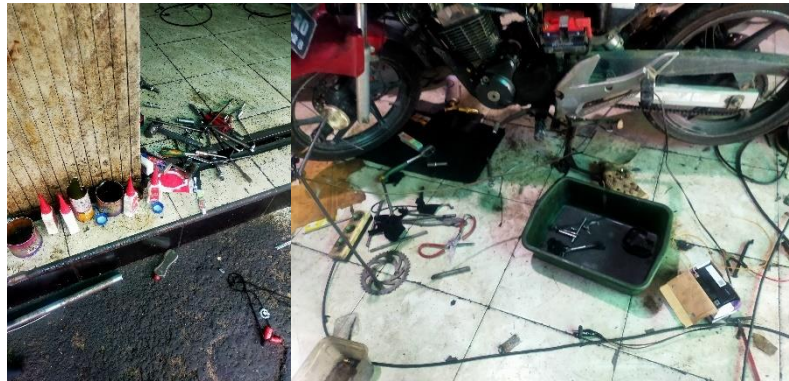
Mekanik yang tidak disiplin dalam peletakan alat membuat setiap alat berubah-ubah karena berbagai ukuran kunci berada pada tempat yang sama. Tidak ada petunjuk untuk meletakkan alat sehingga mekanik mengembalikan alat tidak pada tempat yang sama. Seluruh peralatan digunakan secara bersama-sama oleh semua mekanik di bengkel (*sharing*) sehingga perlu bertanya siapa yang menggunakan peralatan. Selain itu, peralatan yang telah digunakan tidak langsung dikembalikan pada tempat semula. Peralatan ditaruh pada lantai dan berpindah-pindah membuat peralatan berantakan sehingga saling bertumpuk. Peralatan yang berserakan di lantai dapat menimbulkan potensi kecelakaan

kerja seperti terpeleset atau tersandung. Kondisi peralatan yang tidak dikembalikan pada tempat semula dapat dilihat pada Gambar 1.2

Gambar 1. 2 Peralatan Berada di Lantai

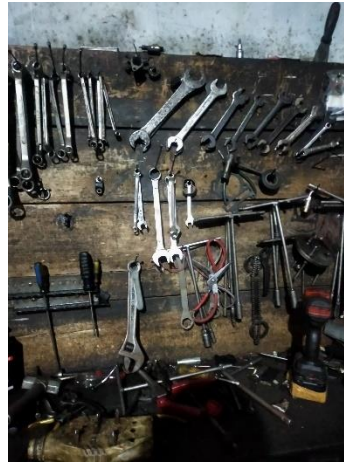
Pada perbaikan motor ringan, mekanik perlu mengambil alat-alat yang dibutuhkan untuk perbaikan pada *display tooling*. Berdasarkan hasil observasi pada 4 mekanik yang dilakukan selama 2 hari diperlukan waktu 168 detik hingga 231 detik untuk mencari peralatan yang diperlukan untuk awal perbaikan motor ringan yang berada di *display*. Apabila terdapat alat yang berserakan di lantai memerlukan waktu tambahan yang lebih lama. Pada saat perbaikan motor, tidak semua alat yang diambil cukup untuk perbaikan. Di tengah perbaikan seringkali membutuhkan alat tambahan lain yang belum diambil sebelumnya. Hal tersebut dapat terjadi apabila terdapat kerusakan yang tidak terduga atau perlu untuk membongkar bagian lain dari rencana awal perbaikan. Tempat penyimpanan alat pada bengkel dapat dilihat pada Gambar 1.3

Gambar 1. 3 Tempat Penyimpanan Alat

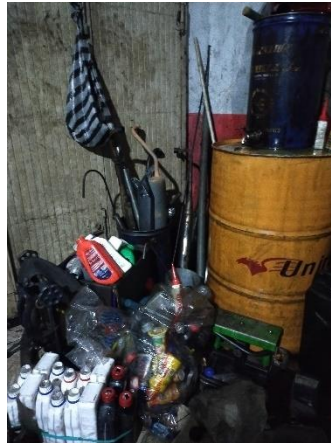
Pada perbaikan motor seperti mengganti oli mesin atau membongkar mesin yang memerlukan penambahan atau penggantian oli, botol bekas oli tidak ditata dengan baik sehingga berserakan di lantai yang dapat mengganggu pergerakan mekanik. Botol oli disimpan dan dikumpulkan karena akan dijual pada rongsok hingga terkumpul cukup banyak dan ketika harga botol naik. Oli bekas dari perbaikan dikumpulkan pada drum oli yang penuh sekitar 1-2 bulan. Mekanik yang tidak berhati-hati dalam menuangkan oli pada drum membuat oli tumpah/menetes pada lantai yang membuat lantai licin. Oli yang berada dibeli oleh pembeli oli bekas yang datang pada waktu yang tidak tentu. Sehingga ketika oli telah penuh dan mekanik tidak mengetahui bahwa drum telah penuh terus menuangkan oli pada drum yang mengakibatkan oli tumpah. Selain pemborong oli bekas, oli juga dibeli oleh pelanggan yang hanya mengecer untuk beberapa liter. Di atas drum disediakan ember untuk menampung oli bekas sehingga tetap ada stok apabila ada yang membeli. Kondisi area botol oli bekas dan drum oli dapat dilihat pada Gambar 1.4.

Gambar 1. 4 Kondisi Area Penyimpanan Botol dan Oli Bekas
