# Hasil\_Artikel Ahmad Raditya

**AMARTO (DAMAGED ROAD DETECTOR):  
PURWARUPA SISTEM DETEKSI DAN ANALISATOR KERUSAKAN JALAN  
RAYA KOTA YOGYAKARTA BERBASIS CITRA DIGITAL DAN GPS**

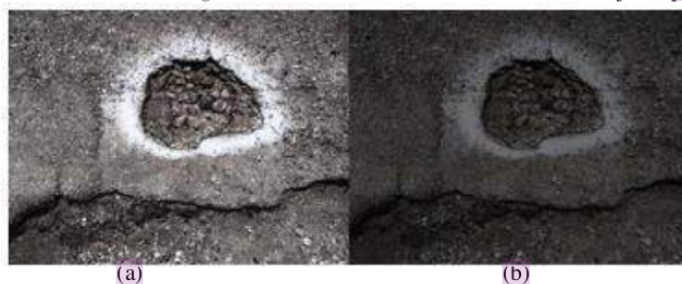
Gambar 4.9 (a) hasil *equalize histogram*, (b) hasil *normalisasi*

Pengujian alat dengan mengubah citra hasil dari *equalize histogram* dengan menggunakan metode *normalize minmax* yang memiliki dua parameter yaitu *alpha* dan *beta*. di mana fungsi dari *alpha* dimaksudkan untuk meningkatkan kecerahan dan *beta* untuk menurunkan kecerahan. nilai default *alpha* adalah 0, dan *beta* adalah 255. Pada proses *thresholding* metode *normalize* bertujuan untuk mengatur besar rongga pada hasil *thresholding*. hasil eksekusi dari metode *normalize* disajikan pada Gambar 4.9.

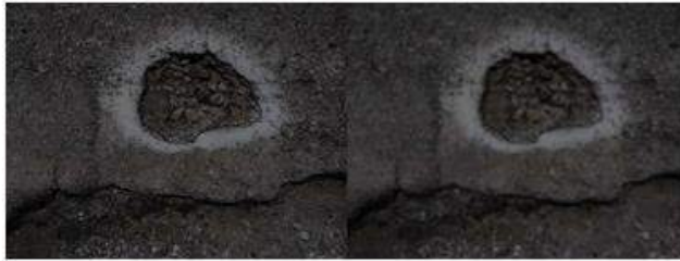
Gambar 4.10 (a) hasil normalisasi, (b) hasil filter gaussian blur

Pengujian alat pada bagian filter *gaussian blur* dimaksudkan untuk mengurangi ketajaman gambar. Bila ada perbedaan warna yang tinggi pada jarak yang kecil akan diburamkan sehingga memudahkan proses *thresholding*. hasil eksekusi program *filter gaussian blur* disajikan pada Gambar 4.10.

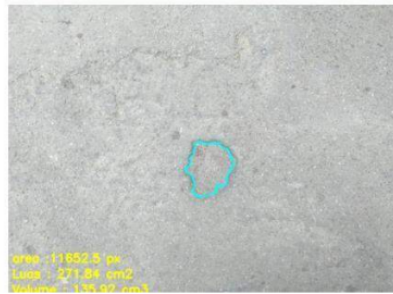
Gambar 4.13 Gambar Jalan Lokasi Pertama

| Hasil Pengujian Sistem (°) | | Hasil Pengujian Google Maps (°) | |
|---|---|---|---|
| Latitude | Longitude | Latitude | Longitude |
| -7.809645 | 110.389289 | -7.809646 | 110.389398 |

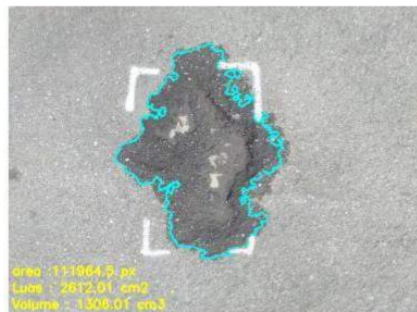
Gambar 4.14 Gambar Jalan Lokasi Kedua

Tabel 4.7 Data Pengujian Koordinat Kedua

| Hasil Pengujian Sistem (*) | | Hasil Pengujian Google Maps (*) | |
| Latitude | Longitude | Latitude | Longitude |
| -7.809677 | 110.389627 | -7.809689 | 110.389651 |

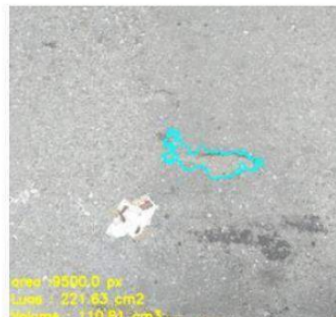
Gambar 4.15 Gambar Jalan Lokasi Ketiga

Tabel 4.8 Data Pengujian Koordinat Ketiga

| Hasil Pengujian Sistem (*) | | Hasil Pengujian Google Maps (*) | |
| Latitude | Longitude | Latitude | Longitude |
| -7.809684 | 110.389528 | -7.809694 | 110.389574 |

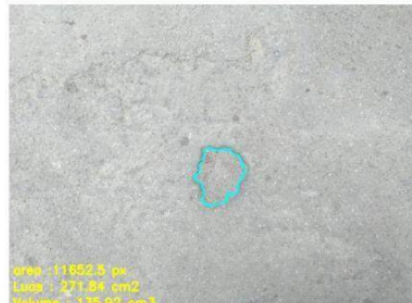
Gambar 4.16 Gambar Jalan Lokasi Keempat

Tabel 4.9 Data Pengujian Koordinat Keempat

| Hasil Pengujian Sistem (°) | | Hasil Pengujian Google Maps (°) | |
| Latitude | Longitude | Latitude | Longitude |
| -7.809645 | 110.389289 | -7.809646 | 110.389398 |
